25. Qualitätskontrolle an den Bahnstationen in Schleswig-Holstein

Ergebnisbericht

Winter 2013

Auftraggeber:
LVS Schleswig-Holstein GmbH
Raiffeisenstraße 1
24103 Kiel
www.nah.sh

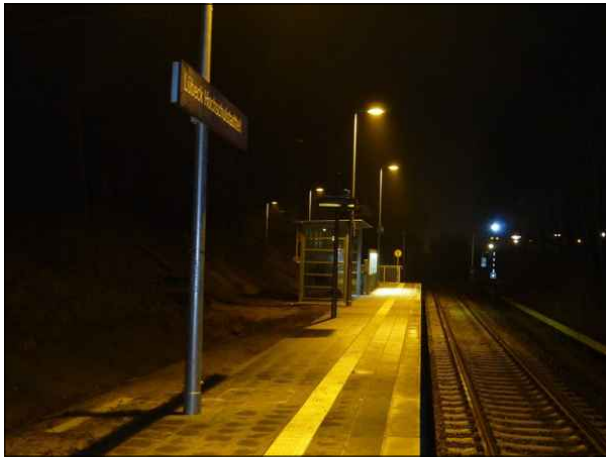
Abbildung 1: Seit dem 15.12.2013 ist der neue Haltepunkt Lübeck Hochschulstadtteil in Betrieb.

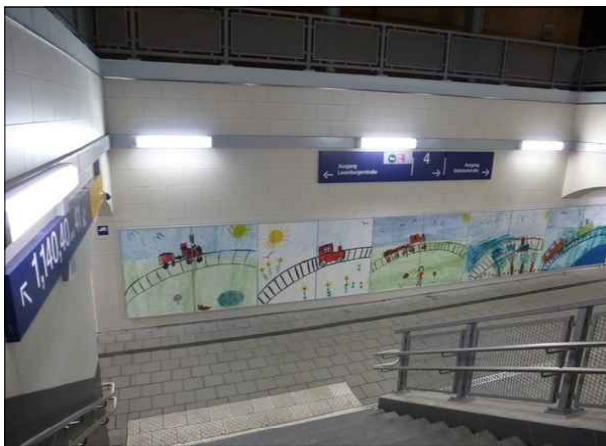
Abbildung 2: Großzügig wurde der überdachte Zugang von den Gleisen 1 und 140 zum modernisierten Bahnhofs-tunnel in Büchen gestaltet.

Die Modernisierung des Bahnhofstunnels in Büchen wurde im Herbst abgeschlossen. Der Zugang präsentiert sich jetzt deutlich heller und einladender als vorher (siehe Abb. 2). Auch die Beleuchtung ist verbessert worden.

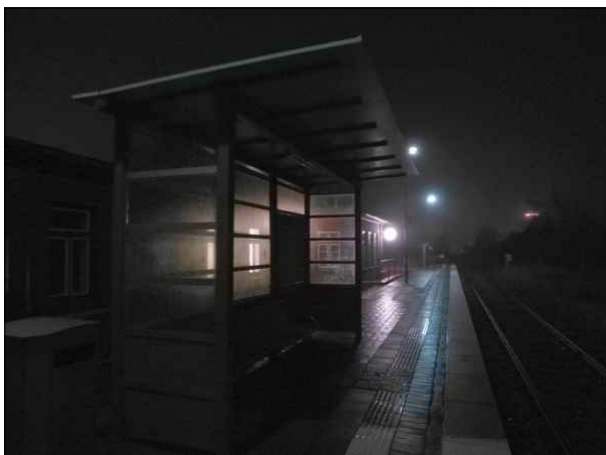
Abbildung 3: Erneut war die Beleuchtung im Unterstand und in der Vitrine auf dem Bahnsteig in Hademarschen nicht funktionsfähig.

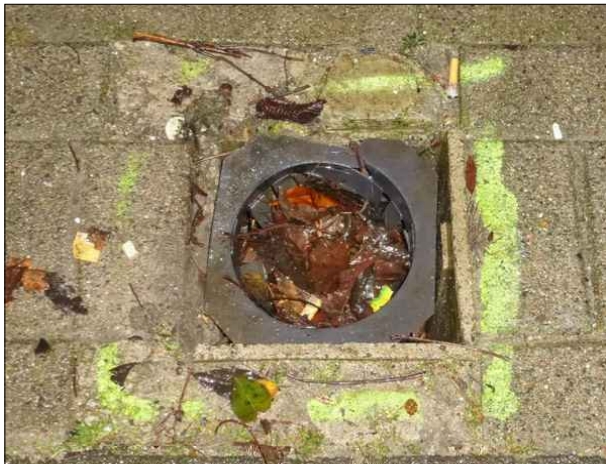
Abbildung 4: Mitten auf dem Hausbahnsteig in Meldorf fehlte ein Gullideckel.

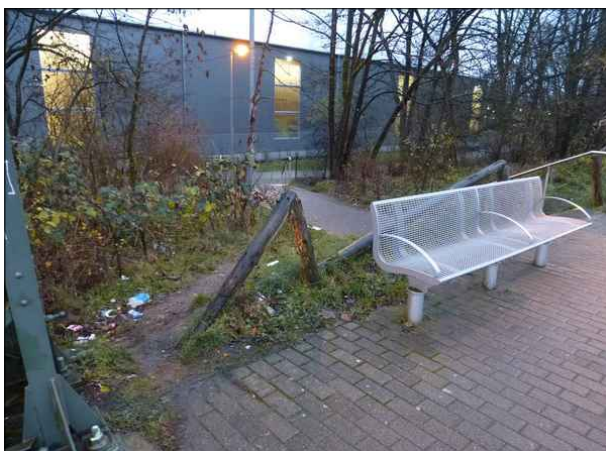
Abbildung 6: Am Bahnsteig an Gleis 1 in Elmshorn sind die Holzgeländer zerstört und daneben liegt Müll.

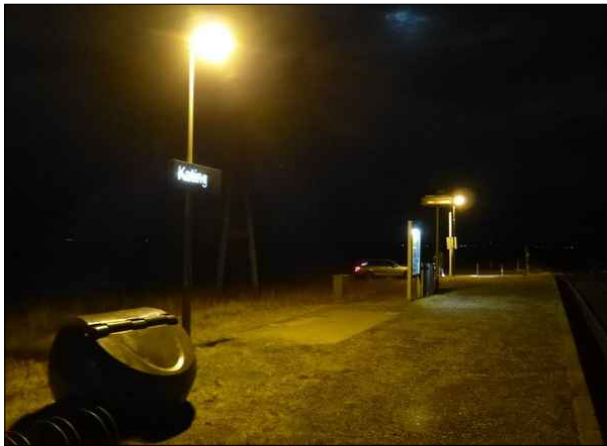
Abbildung 7: Der Fahrgastunterstand in Kating ist durch einen Orkan zerstört worden. Seit dem gibt es keinen Wetterschutz und keine Sitzgelegenheit mehr an dem Haltepunkt.

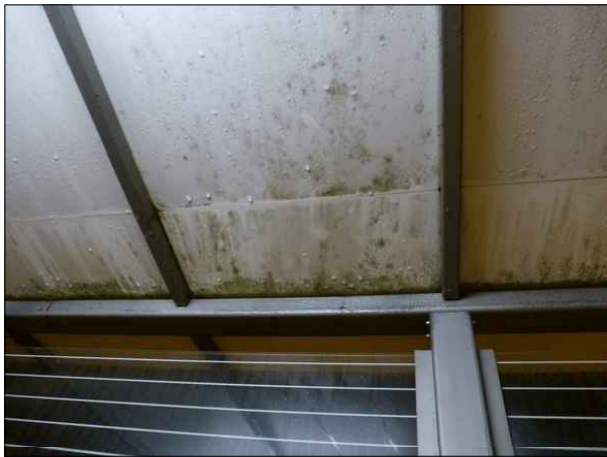
Abbildung 8: Die Dächer der älteren Unterstände in Niebüll sind weiterhin undicht und stark verschmutzt.

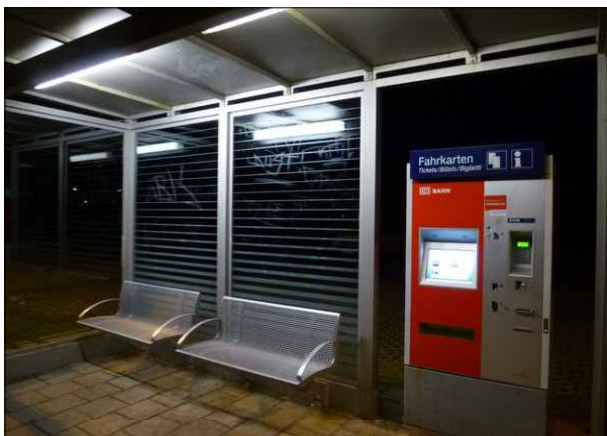
Abbildung 9: Nach wie vor ist der Bereich rund um den im Herbst 2011 eingebauten Fahrkartenautomaten in Felde nicht abgedichtet.

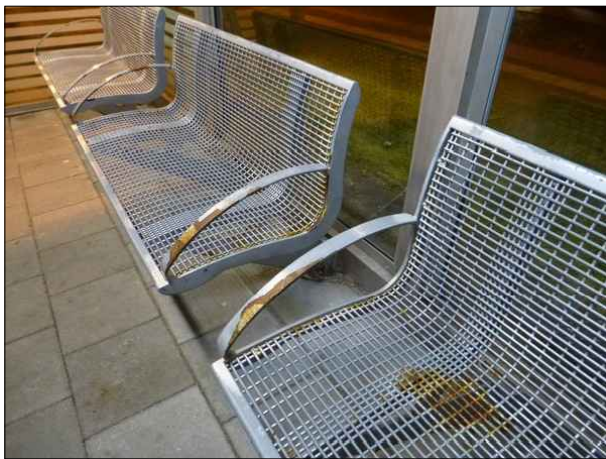
Abbildung 10: Die Bänke in Bad St. Peter-Ording sind im Gegensatz zu denen am Haltepunkt Bad St. Peter Süd noch nicht erneuert worden.

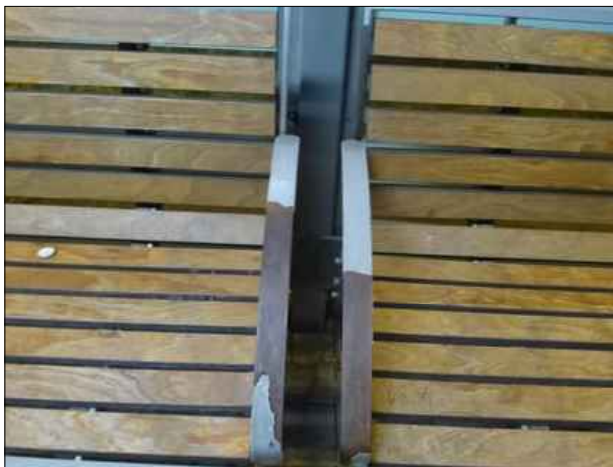
Abbildung 11: Die Bereiche abplatzender Beschichtungen an den Bänken an Gleis 4 in Büchen werden größer.

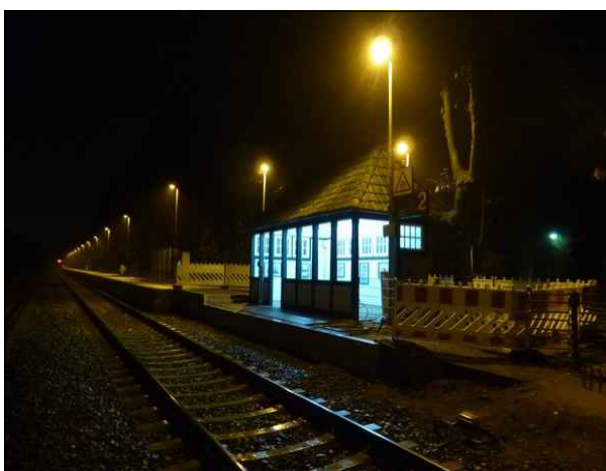
Abbildung 12: Auf den erneuerten Bahnsteigen in Prisdorf wurden noch keine Unterstände aufgebaut. Da auch das historische Schutzhaus am Zugang zu Gleis 2 abgesperrt war, stand kein Wetterschutz zur Verfügung.

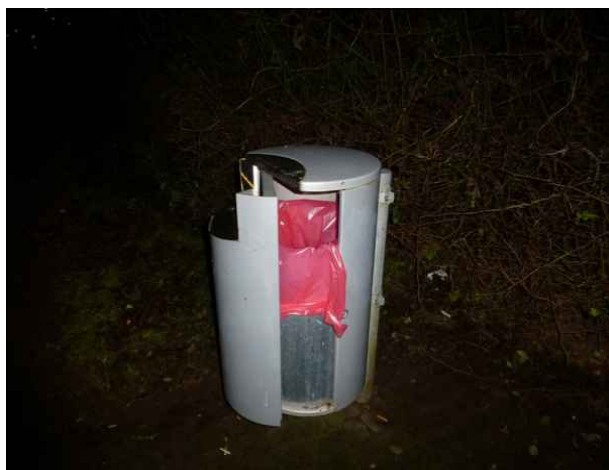
Abbildung 13: Die Tür dieses Abfallbehälters in Friedrichstadt war unverriegelt und stand halb offen.

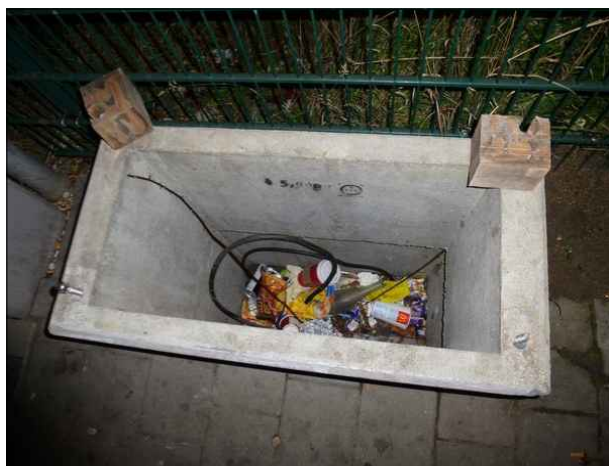
Abbildung 14: Die fehlende Abdeckung dieses ungenutzten Automatensockels in Bad Oldesloe ermöglicht den Missbrauch als Müllbehälter.

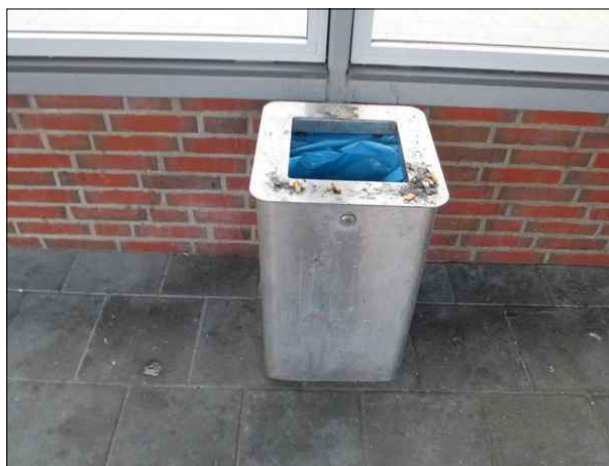
Abbildung 15: Der Abfallbehälter in der Wartehalle von Fehmarn-Burg war erneut verschmutzt.

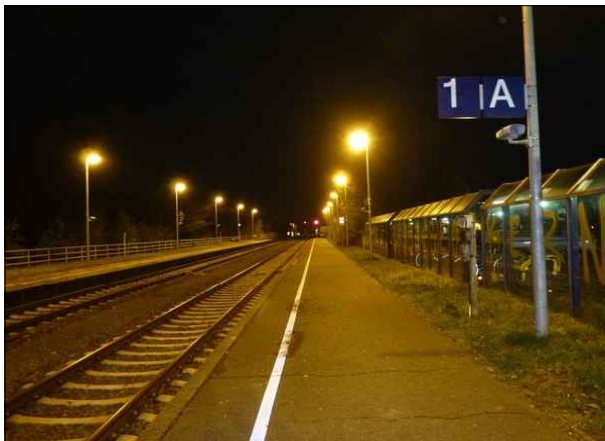
Abbildung 16: An Gleis 1 in Eckernförde wurden im Außenbereich neue Gleisabschnittsschilder installiert. Ein Nutzen dieser Aktion ist nicht erkennbar.

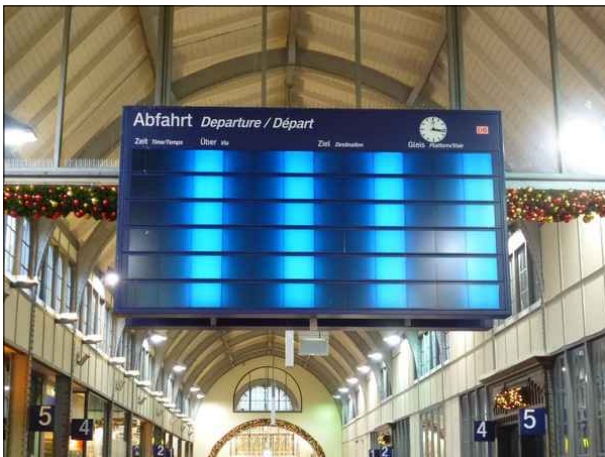
Abbildung 17: Die Abfahrtstafel in Lübeck Hbf war am 11.12.2013 einseitig defekt.

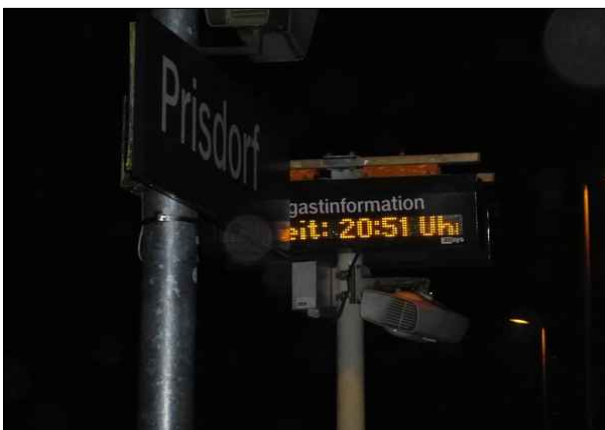
Abbildung 18: Der DSA an Gleis 1 in Prisdorf wird teilweise von einem neu installierten Bahnhofnamensschild verdeckt.

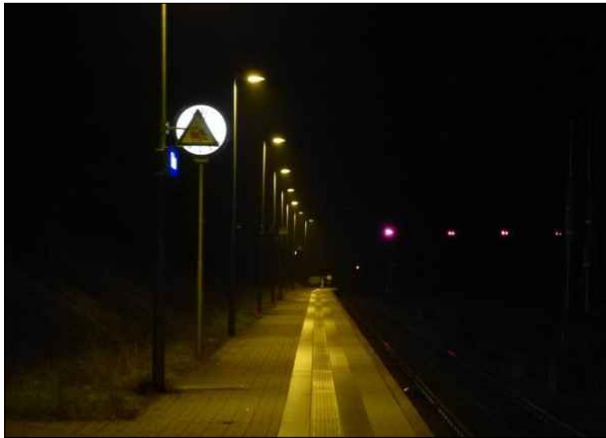
Abbildung 19: Ein neues Warnschild wurde in Büchen an Gleis 4 genau in die Sicht auf die Uhr montiert.

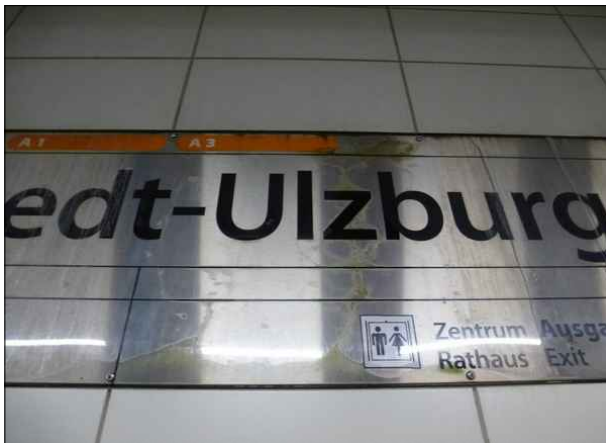
Abbildung 20: Hinter die Abdeckungen einiger Bahnhofnamensschilder in Henstedt-Ulzburg ist Wasser gelaufen, und es haben sich stellenweise Algen gebildet.

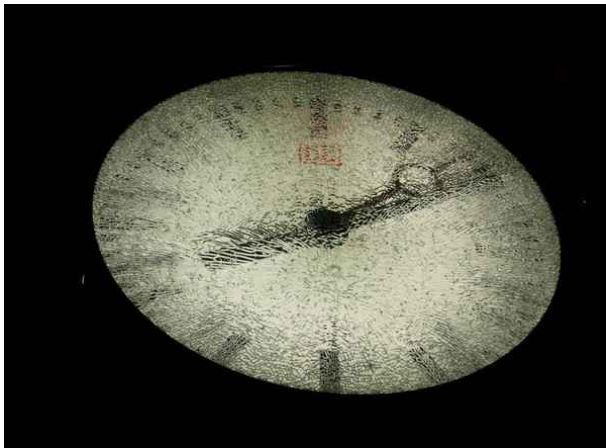
Abbildung 22: Das Glas einer Uhr in Lübeck-Travemünde Skandinavienkai war mutwillig beschädigt.

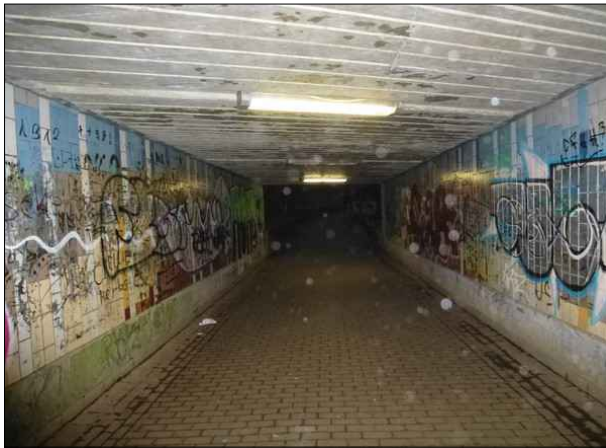
Abbildung 23: Die Unterführung am Bahnhof Moorbekehalle ist weiterhin von Graffiti geprägt. Immerhin funktionieren zwei der drei Lampen.

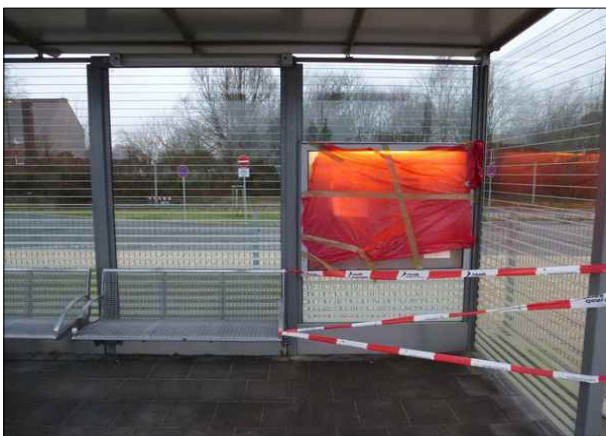
Abbildung 24: An Gleis 1 in Heide war eine Vitrinenscheibe zerstört.

Neben der in Abbildung 24 zu sehenden zerstörten
Vitrine in Heide und den zahlreichen Defekten an der
Beleuchtung wurden noch einige kleine Mängel ver-
zeichnet. In Ahrensburg und Haffkrug waren einzelne
Scheiben leicht beschädigt. Angekolkte Vitri-
nenscheiben wurden in den Empfangsgebäuden bzw. Pavil-
lons von Burg (Dithm.), Jübek, Owschlag, Haffkrug, Neu-
stadt und Sierksdorf registriert.

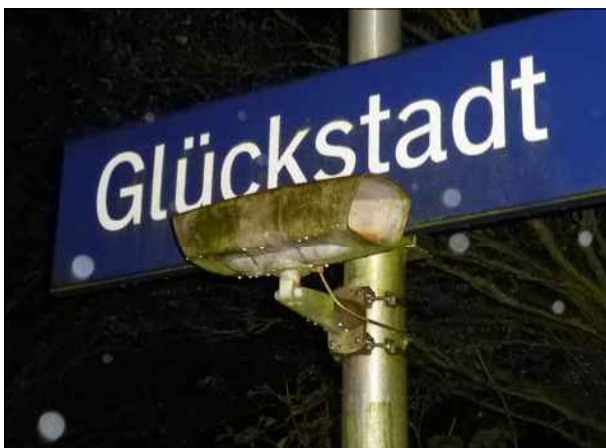
Abbildung 27: In Glückstadt sind an Gleis 2 weiterhin einige Lautsprecher stark verschmutzt.

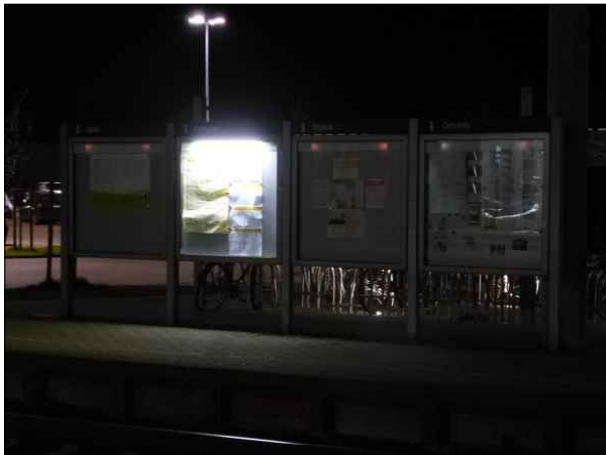
Abbildung 28: An Gleis 2 in Bordesholm funktionierte im Infopunkt lediglich die Beleuchtung der Fahrplanvitrine.

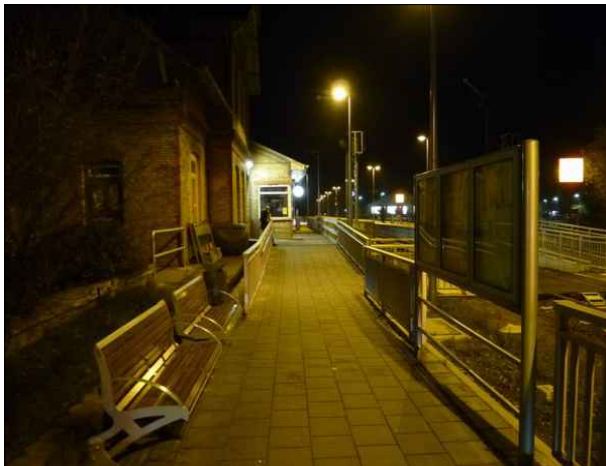
Abbildung 29: Die Aushänge am Zugang zum neuen Bahnsteig in Sörup sind bei Dunkelheit kaum lesbar, da alle drei Vitrienen unbeleuchtet sind.

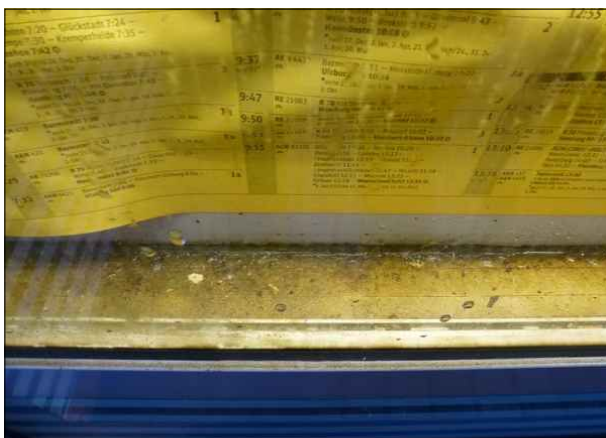
Abbildung 30: In der Vitrine des nördlichsten Fahrgastunterstands an Gleis 1 in Elmshorn hat sich zum wiederholten Mal Wasser gesammelt.

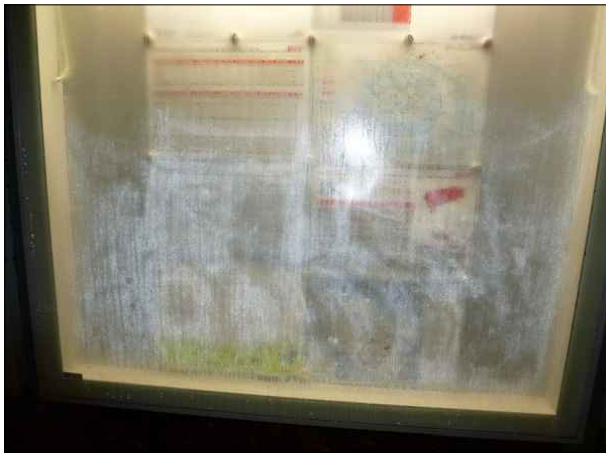
Abbildung 31: In Bad Segeberg waren die Vitri-
nen an Gleis 2 innen stark beschlagen, so dass die Informationen
größtenteils nicht lesbar waren.

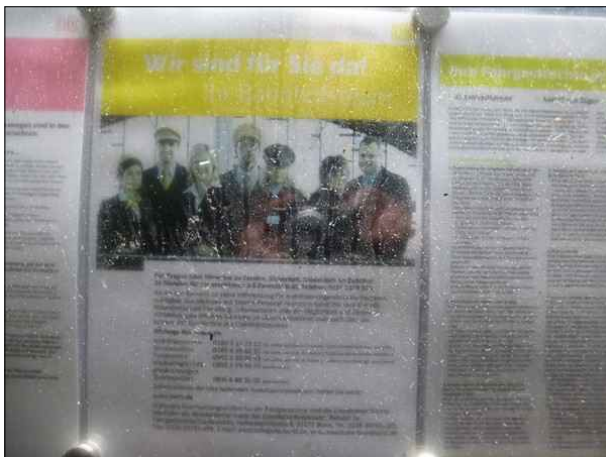
Abbildung 32: An Gleis 1 in Flintbek waren die Vitri-
nenscheiben innen verschmutzt.

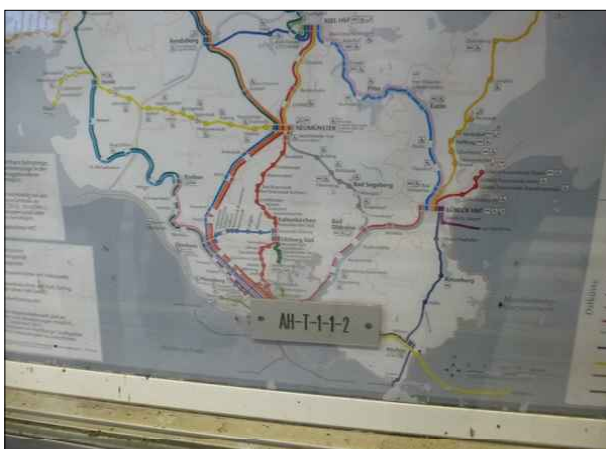
Abbildung 33: Auf dem Bahnsteig in Aumühle verdeckt ein
Metallschild auf dem SH-Linienplan genau den Bereich von
Hamburg-Altona bis einschließlich Schwarzenbek.

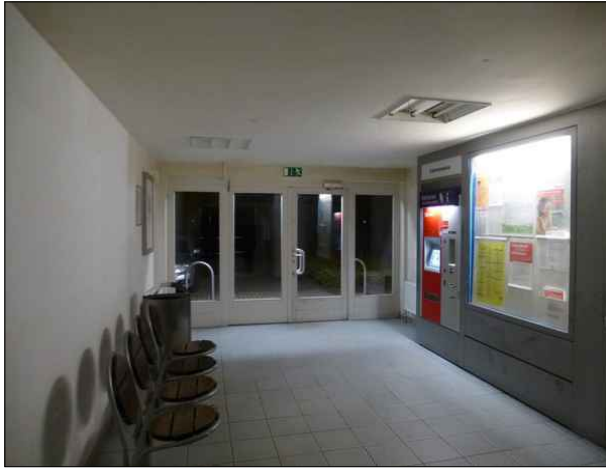
Abbildung 34: Der Warteraum im Empfangsgebäude von Haffkrug war nur durch die Vitrine beleuchtet. An einer Deckenlampe fehlte zudem die Abdeckung.

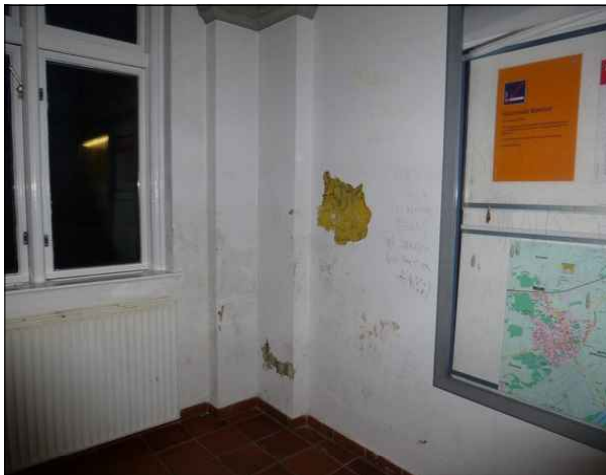
Abbildung 35: Die sichtbaren Feuchtigkeitsschäden an den Wänden im Warteraum des Gebäudes in Burg (Dithm.) beeinträchtigen neben der defekten Beleuchtung, beschädigten Scheiben und einigen Kritzeleien den Wartekomfort.

Feuchtigkeitsschäden in den Wänden wurden nach wie vor in den Gebäuden von Burg (Dithm.) und Neustadt registriert. An den Decken in den Warteräumen von Gettorf und Kiel Hbf sind weiterhin Wasserflecken. Eine Scheibe in der Empfangshalle von Schleswig war noch zerstört.

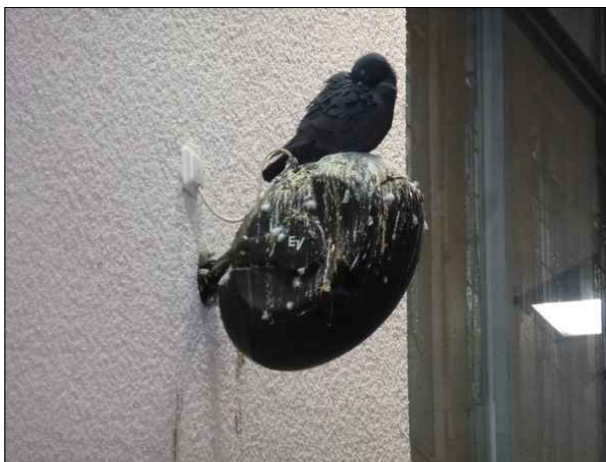
Abbildung 36: Die an den Wänden der Eingangshalle des Hauptbahnhofs in Lübeck installierten Lautsprecher sind durch Taubenkot stark verschmutzt.

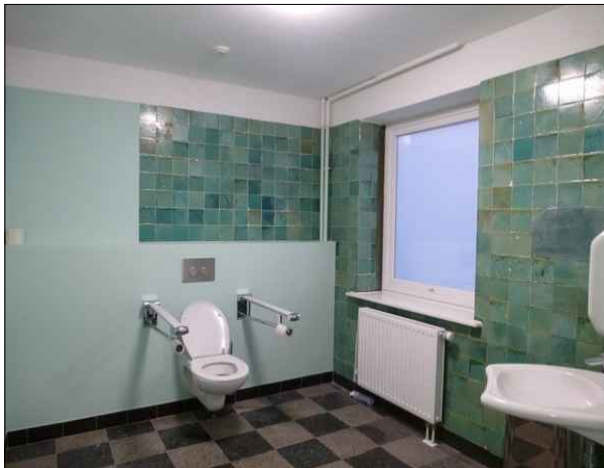
Abbildung 37: Im Bahnhofsgebäude von Keitum wurden in den seit Jahren ungenutzten Warteraum vom Bahnsteig aus zugängliche öffentliche Toiletten eingebaut.

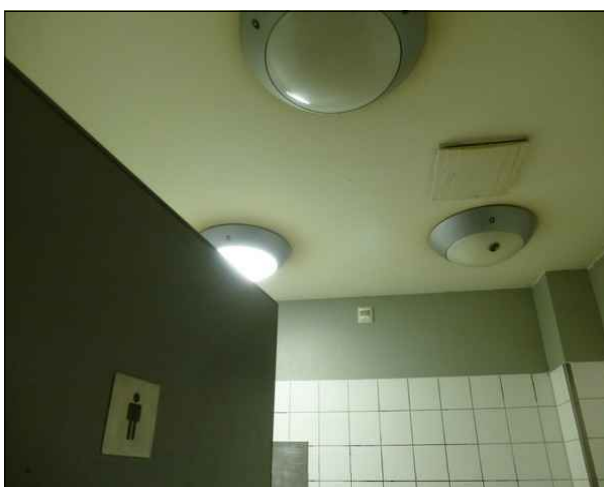
Abbildung 39: Im Herren-WC am Bahnhof Reinbek waren zwei der drei Lampen defekt.

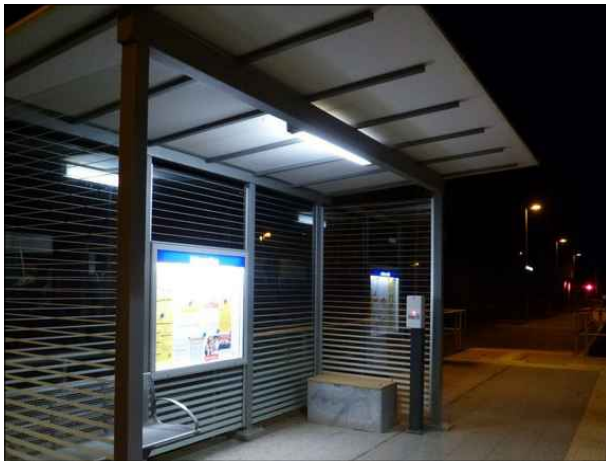
Abbildung 40: Der mutwillig zerstörte Automat in Kiel-Elmschenhagen war abgebaut. Leider fehlten Hinweise zum Fahrscheinerwerb, und auch der Entwerfer war defekt.

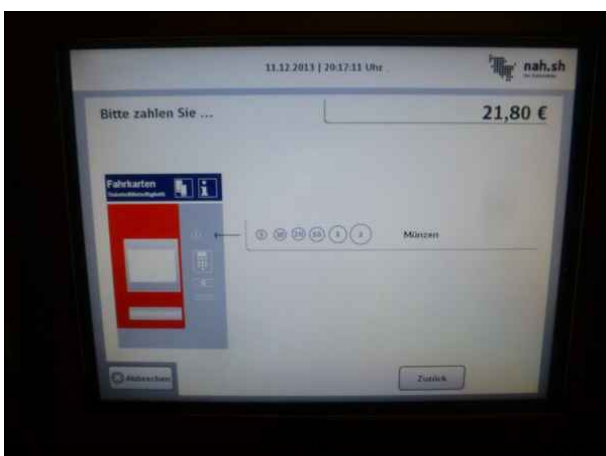
Abbildung 42: Der Automat in Raisdorf ließ nur eine Bezahlung mit Münzen zu. Geldscheine und Kartenzahlung wurden nicht akzeptiert.

Bei der sinnvollen Umsetzung des Automaten in Raisdorf in den Hauptzugang wurde allerdings am alten Standort vor dem ehemaligen Empfangsgebäude der Hinweis auf den Fahrkartenautomaten nicht entfernt oder angepasst. Nun besteht hier Handlungsbedarf.

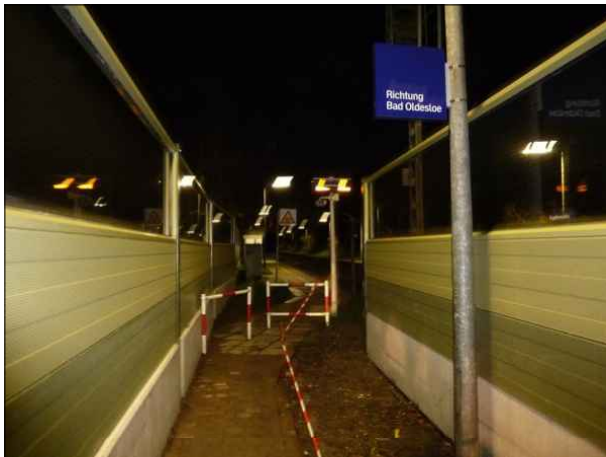
Abbildung 43: Die neu errichteten Lärmschutzwände schränken die Zugangsbreite an Gleis 2 des Haltepunkts Kupfermühle ein.

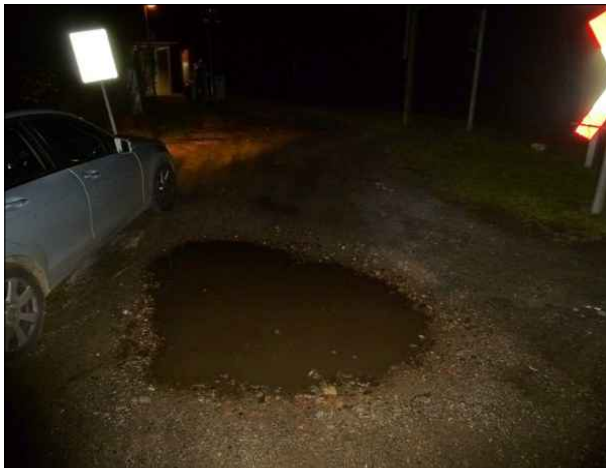
Abbildung 44: Die schon im letzten Sommer vorhandene tiefe Mulde im Zugang des Bahnsteigs in Witzwort ist nicht beseitigt worden und stand erneut voll Wasser.

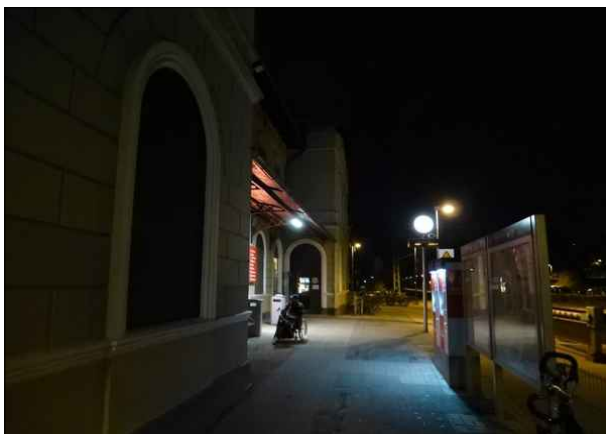
Abbildung 45: Die nicht funktionierenden Strahler an der Fassade des Bahnhofsgebäudes von Bargtheide beeinträchtigen den Zugang und die Lesbarkeit der Aushänge.

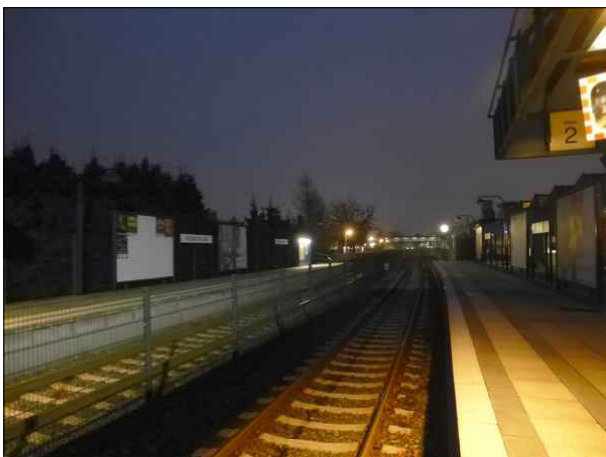
Abbildung 47: Außerhalb der Überdachungen war die Bahnsteigbeleuchtung in Friedrichsgabe defekt.

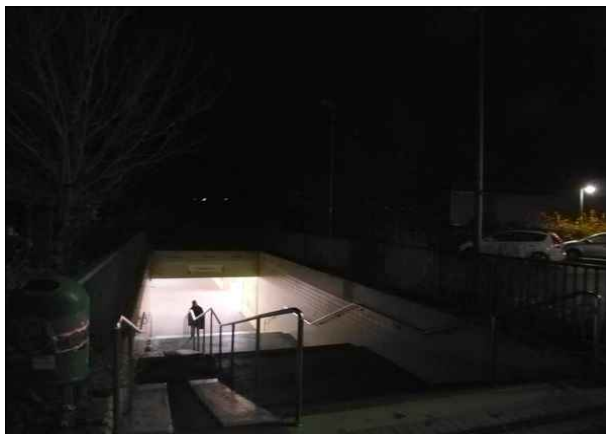
Abbildung 48: Die Treppe des Zugangs Ostereschweg am Bahnhof Halstenbek war unbeleuchtet, da beide Lichtmasten nicht funktionierten.

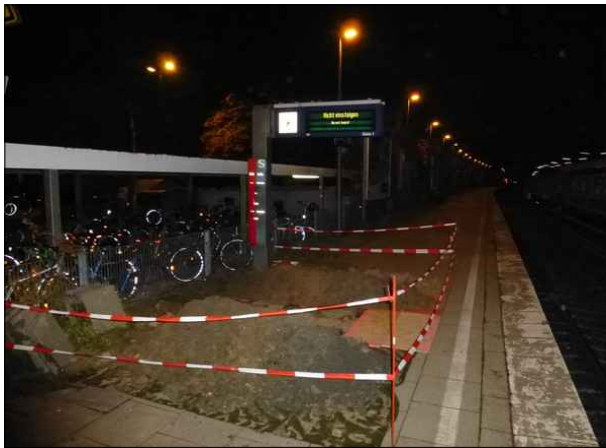
Abbildung 49: Am S-Bahnsteig Gleis 1 in Pinneberg war die Notruf- und Infosäule durch eine Baustellenabspernung nicht erreichbar.

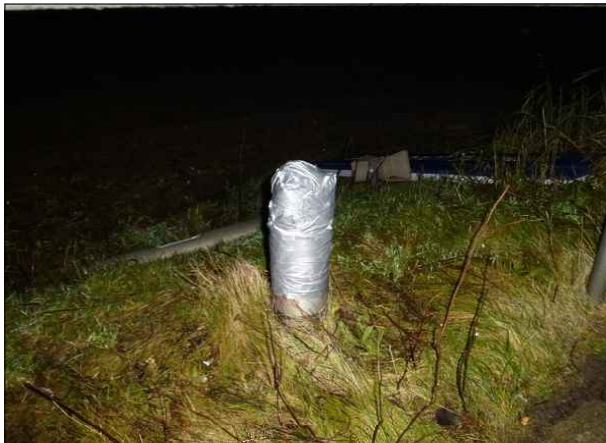
Abbildung 50: Ein Lichtmast der Bahnsteigbeleuchtung in Langenhorn an Gleis 2 war abgebrochen.

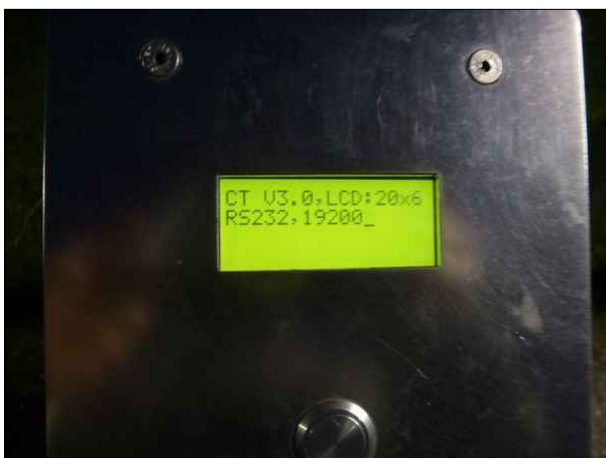
Abbildung 51: In Uphusum war an der Haltewunschtaaste die Anzeige gestört.

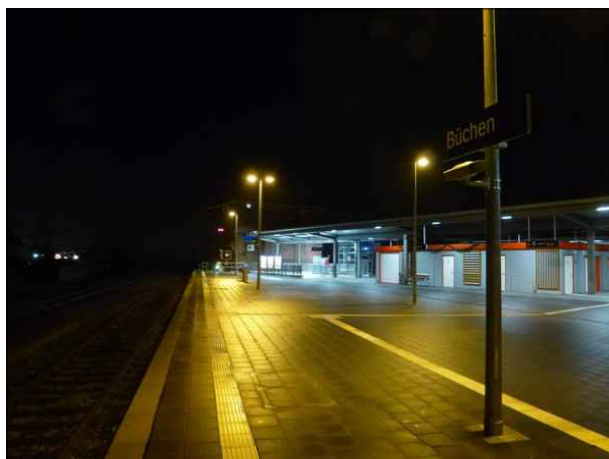
Abbildung 52: Das Bahnhofnamensschild an Gleis 140 in Büchen war ebenso unbeleuchtet wie die Schilder am neuen Bahnsteigdach.

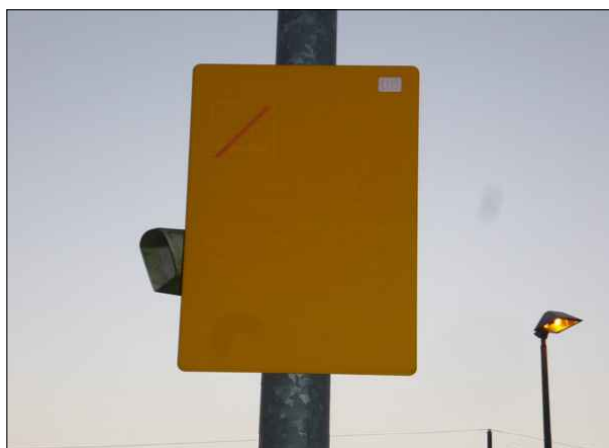
Abbildung 53: Dieses Schild an einem Bahnsteigzugang in Keitum informierte ursprünglich über das Rauchverbot im Bahnhof.

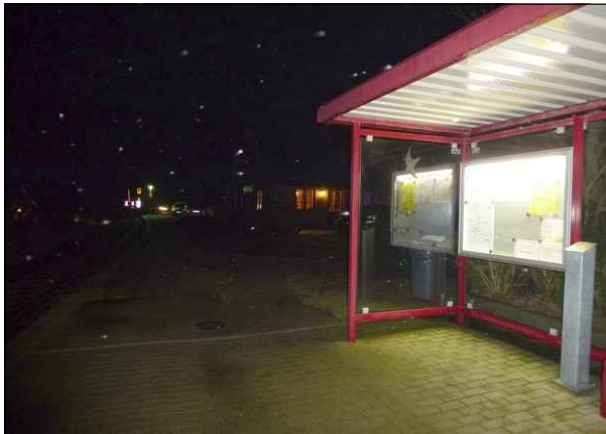
Abbildung 55: Der Bahnsteig in Maasbüll ist im mittleren Bereich weiterhin vollkommen unbeleuchtet.

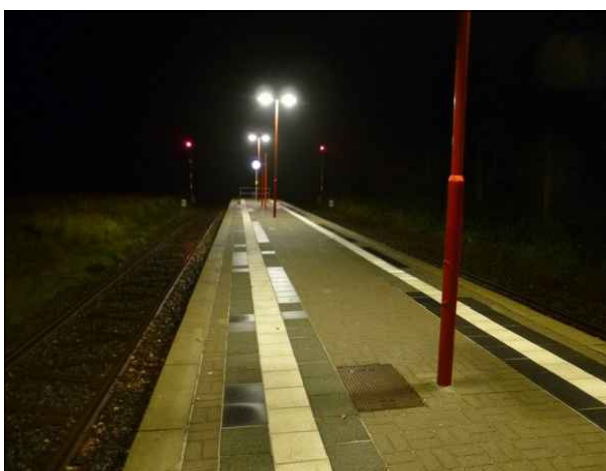
Abbildung 57: Die beschädigten Platten des Kontraststreifens auf dem Bahnsteig in Wiemersdorf sind ausgetauscht worden.

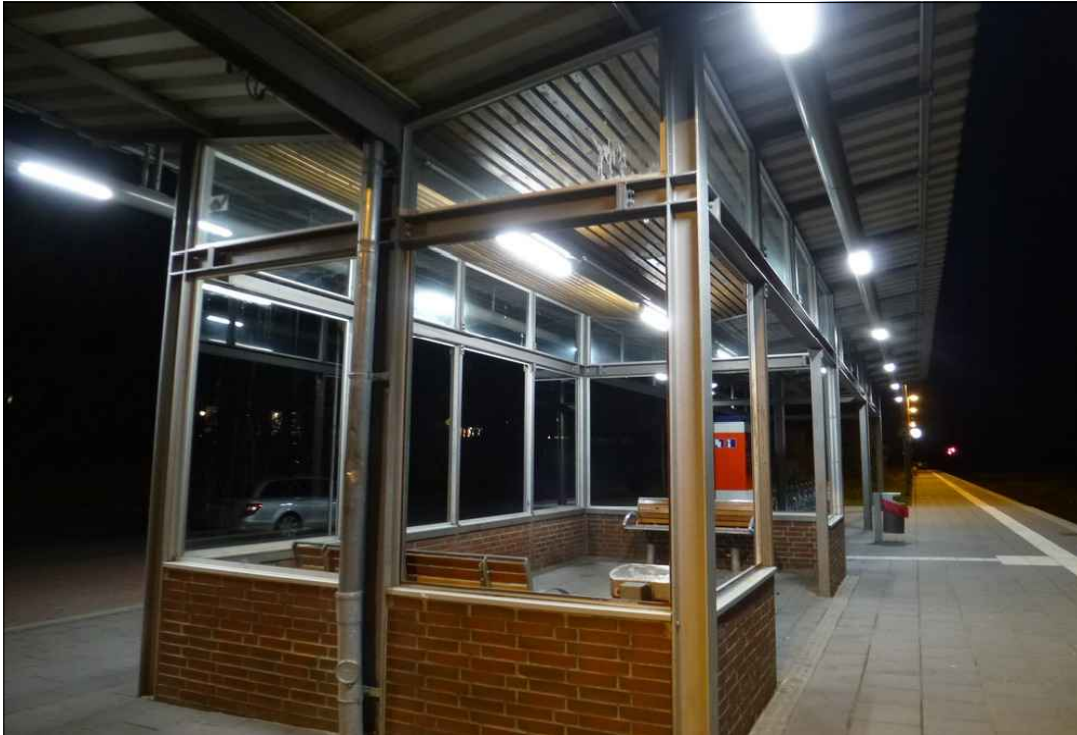
Lensahn: Haltepunkt an der Strecke Lübeck - Puttgarden: Sechs der zehn großen Scheiben in der Wartehalle fehlten. Zusätzlich waren zwei der oberen Scheiben beschädigt. Auch der Fahrkartenautomat war defekt.

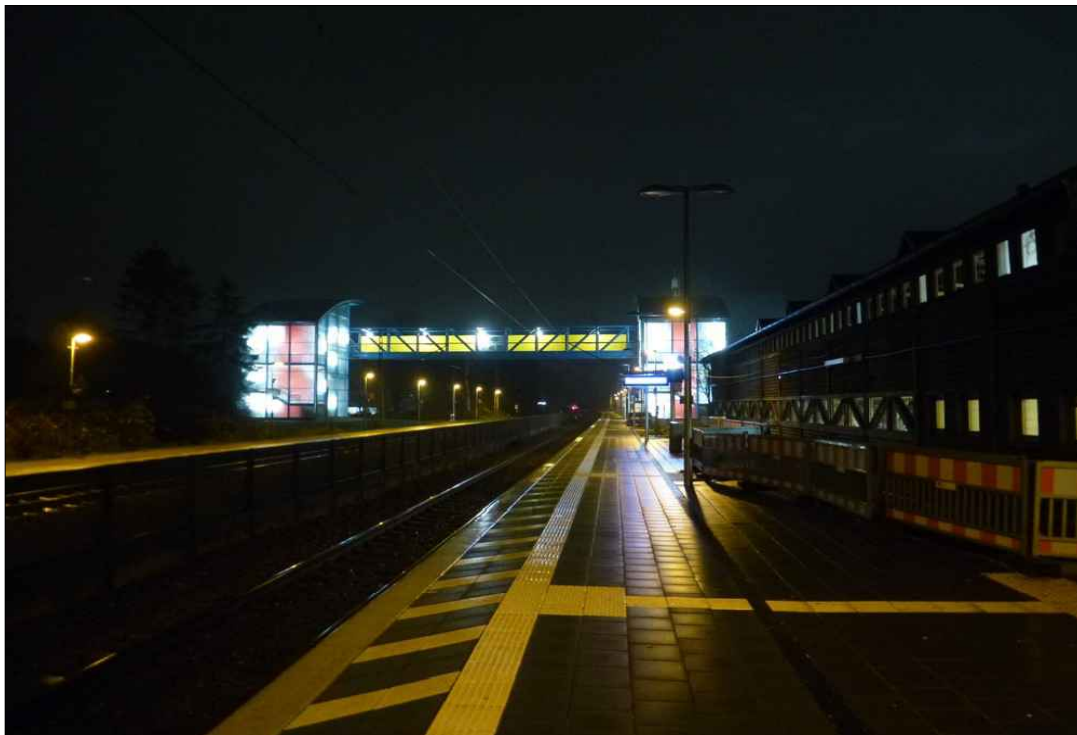
Tornesch: Bahnhof an der Strecke Hamburg - Elmshorn: Die im April 2013 begonnenen Bauarbeiten am Hausbahnsteig waren Ende November immer noch nicht abgeschlossen. Am nördlichen Ende waren die Beleuchtung und die Baustellenabsicherung unzureichend. Es bestand Stolper- und Absturzgefahr.
